Ingeniería de Detalle: Reparación Ex-Situ Quebradas Aledañas

**Centro de Ecología Aplicada Ltda. • 2022**

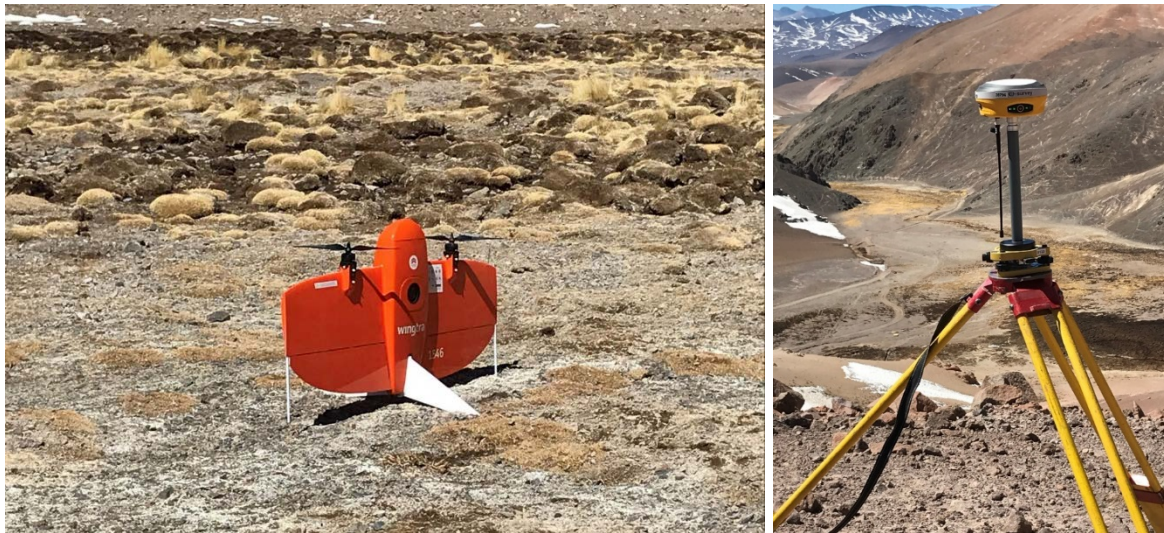
Figura 4-2 RPAS Wingtra One en posición de vuelo, y estación base,

- Wingtra One en modalidad PPK
- GNSS E SURVEY 600E

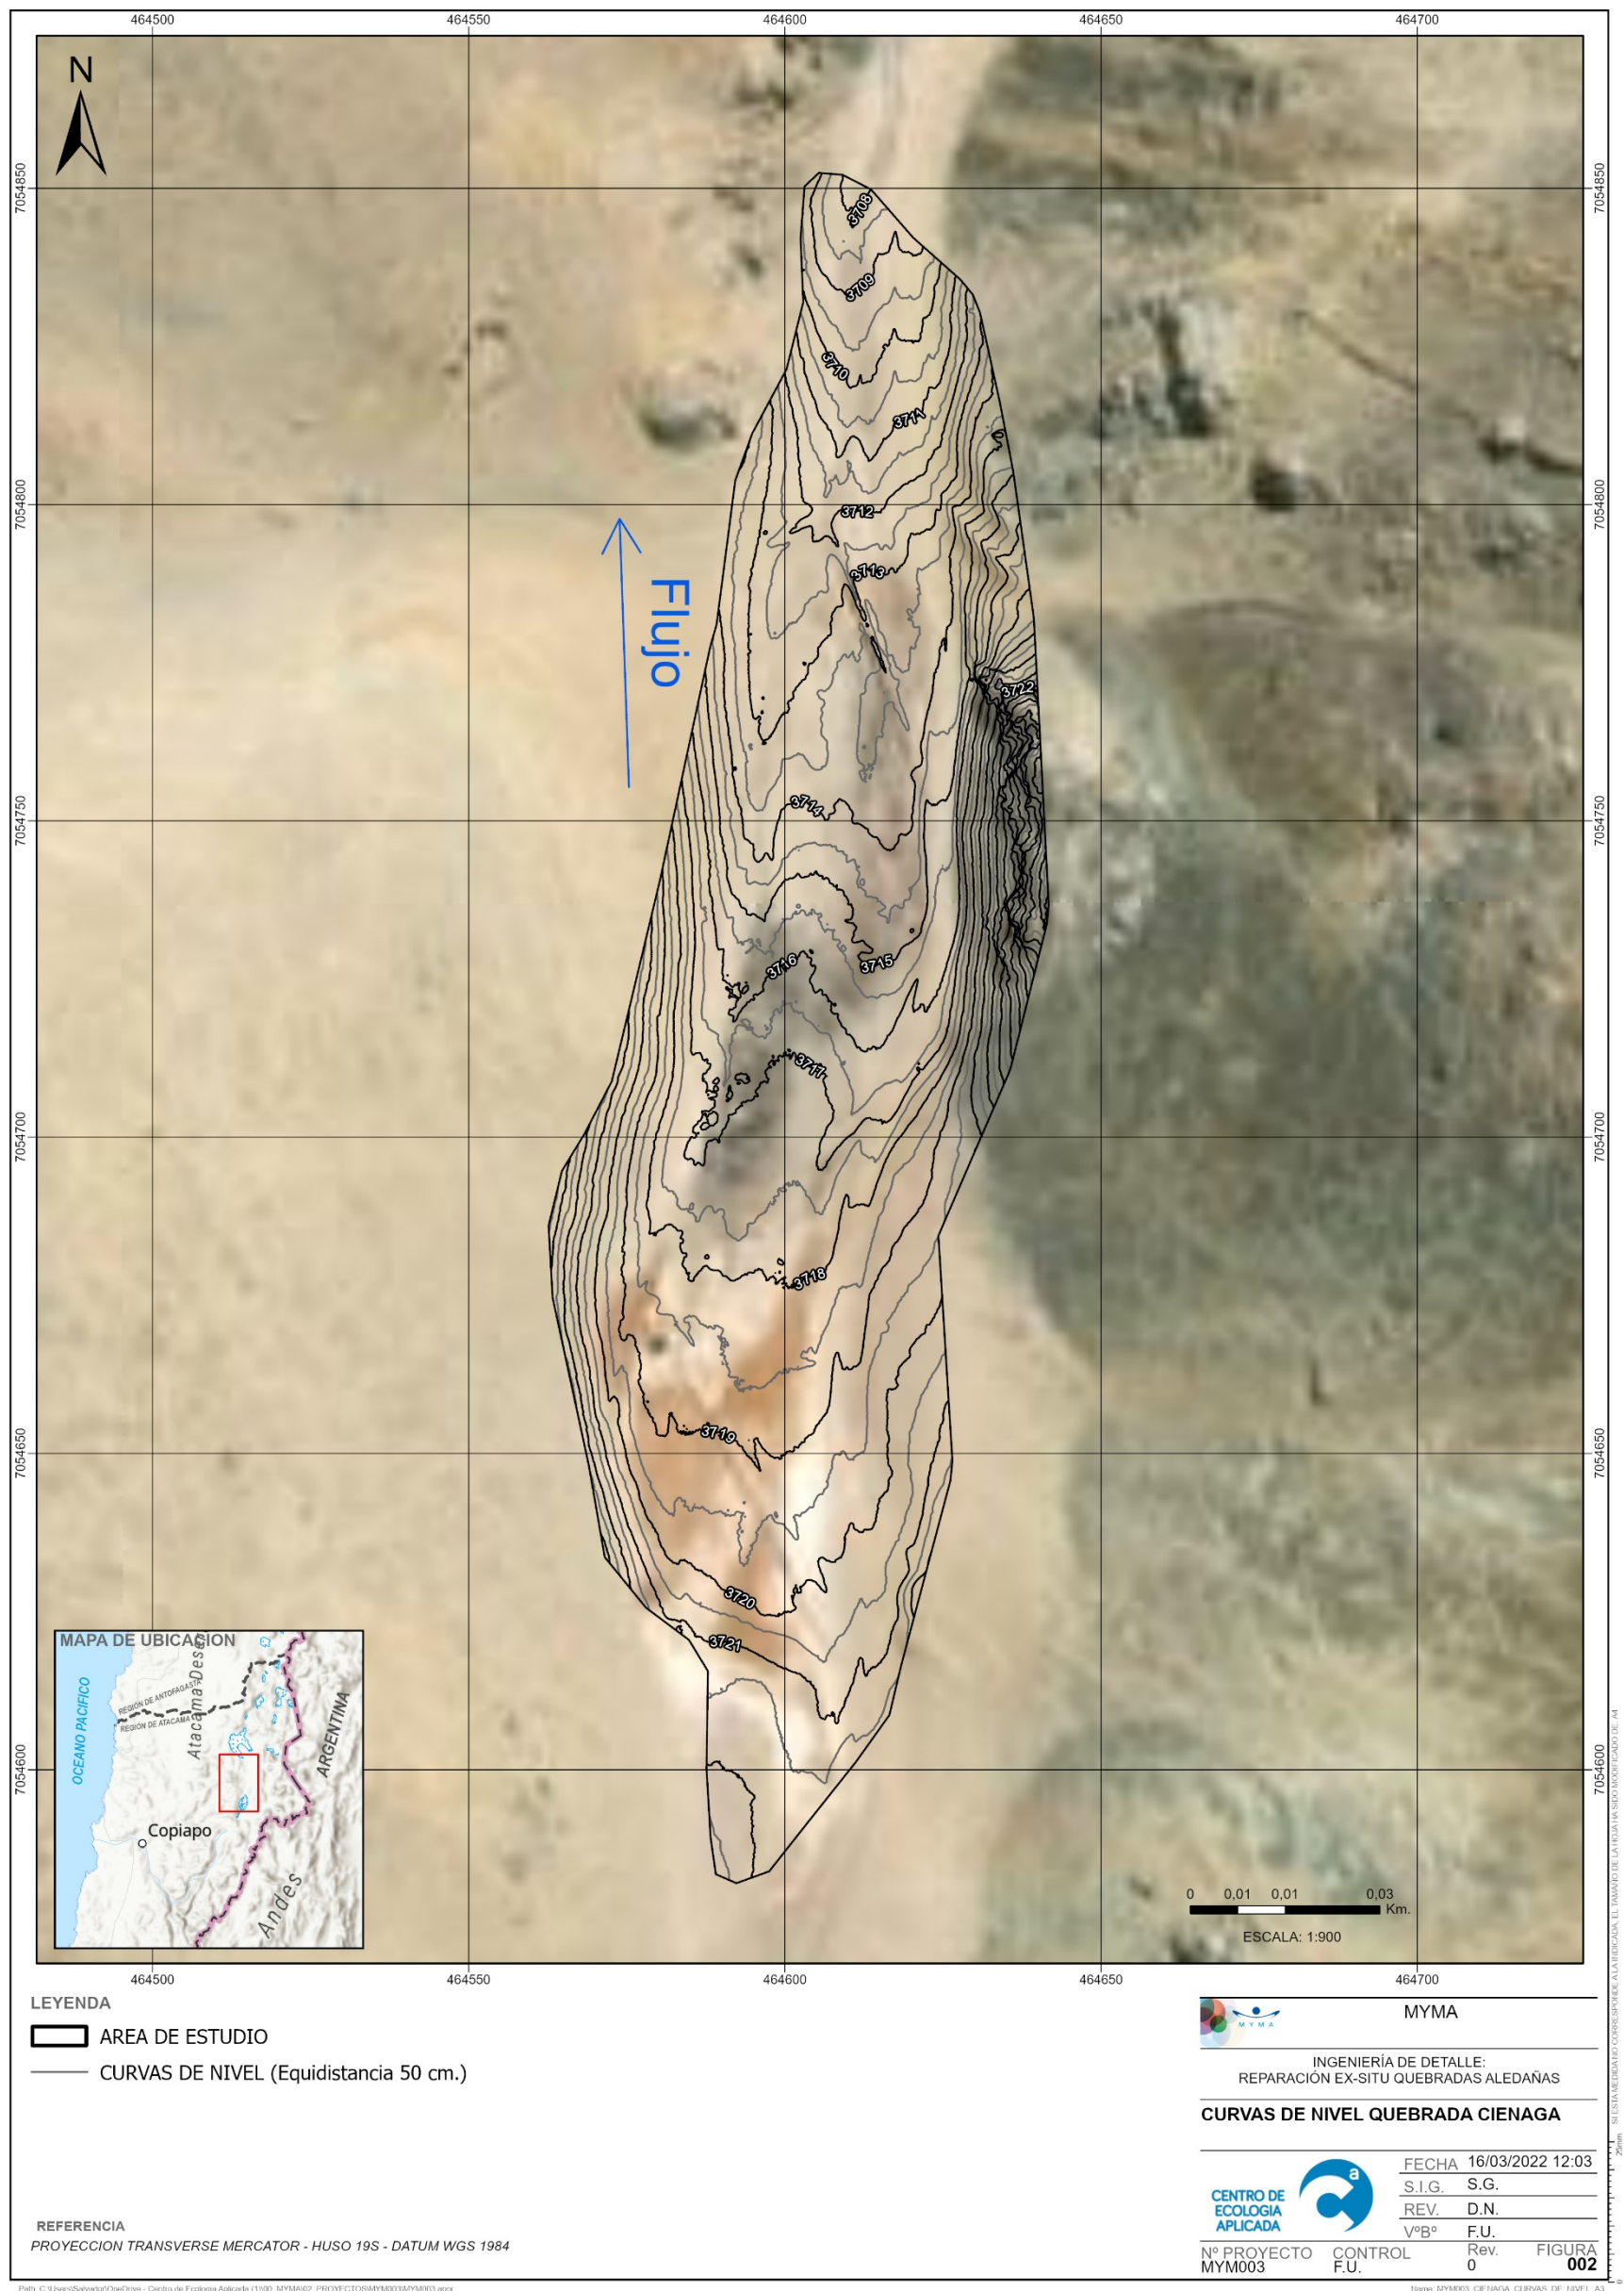
Figura 5-2. Curvas de nivel quebrada Ciénaga.

El flujo en la quebrada se mueve en dirección norte (Figura 5-2). En el año 2019, los caudales de extracción de la quebrada variaron entre 1,72 l/s en julio a 2,34 l/s en marzo (Figura 5-3). Estos valores incluyen también lo captado desde quebrada Cienaguillas, ubicada aguas arriba de quebrada Ciénaga.

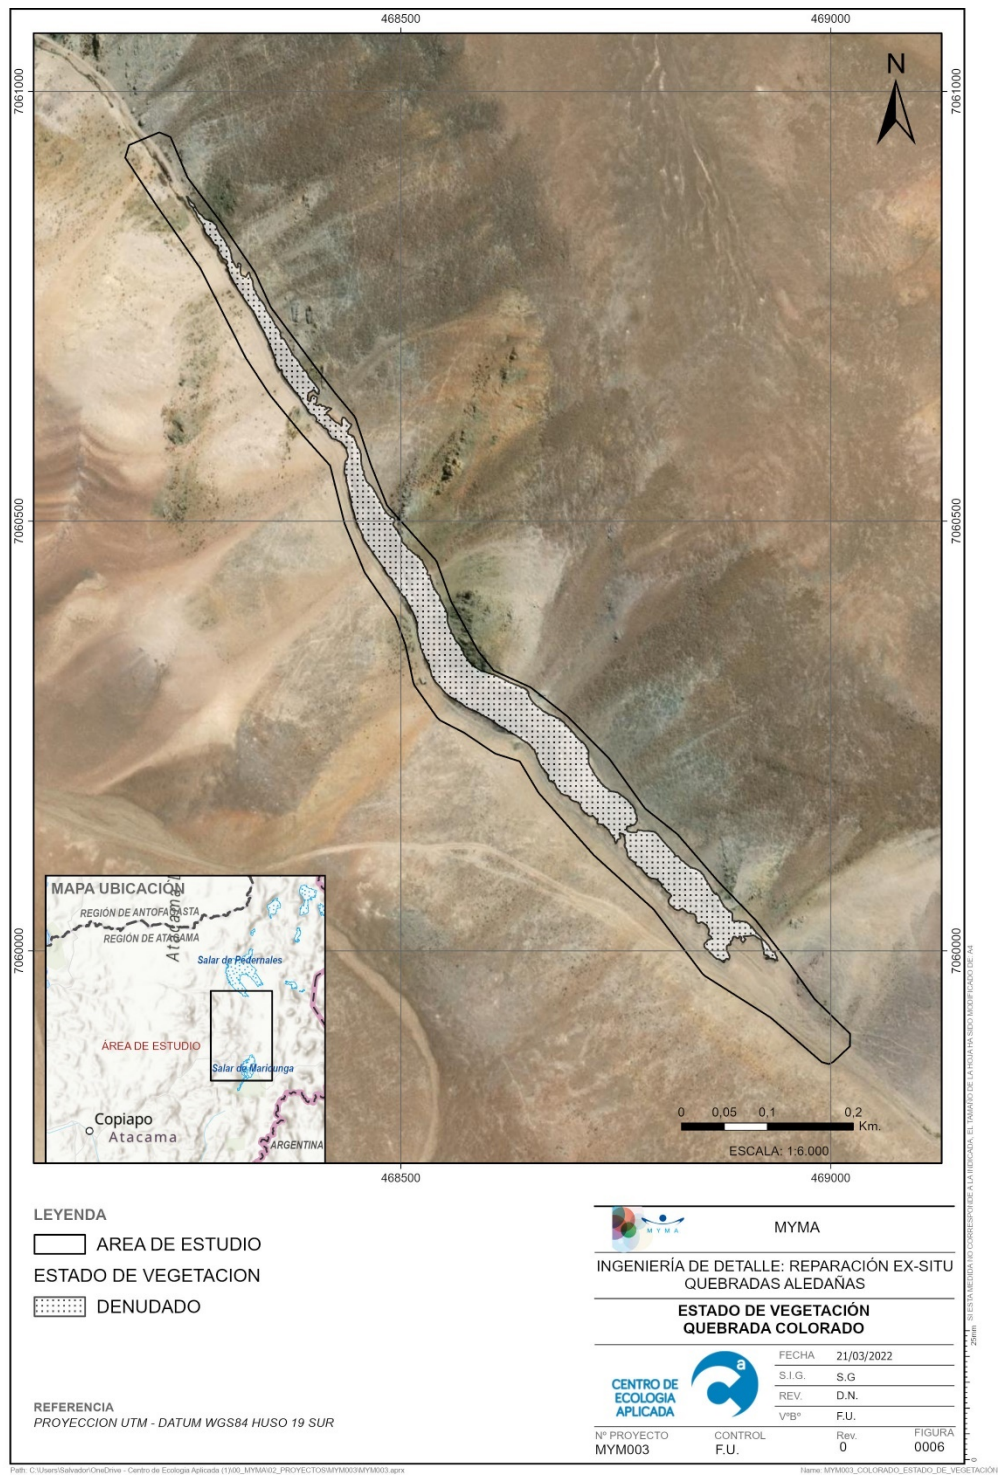
Figura 5-10 Condición de vegetación en Quebrada El Colorado.

En quebrada El Colorado se definió, según la condición fitosanitaria del SVAHT, solo un estado de vegetación correspondiente al denudado, siendo el área afecta a restauración de 3,55 ha. Esta superficie se reconoció mediante el uso de imágenes de alta resolución tomadas con RPAS más los datos registrados en terreno (Tabla 5-3 y Figura 5-10).

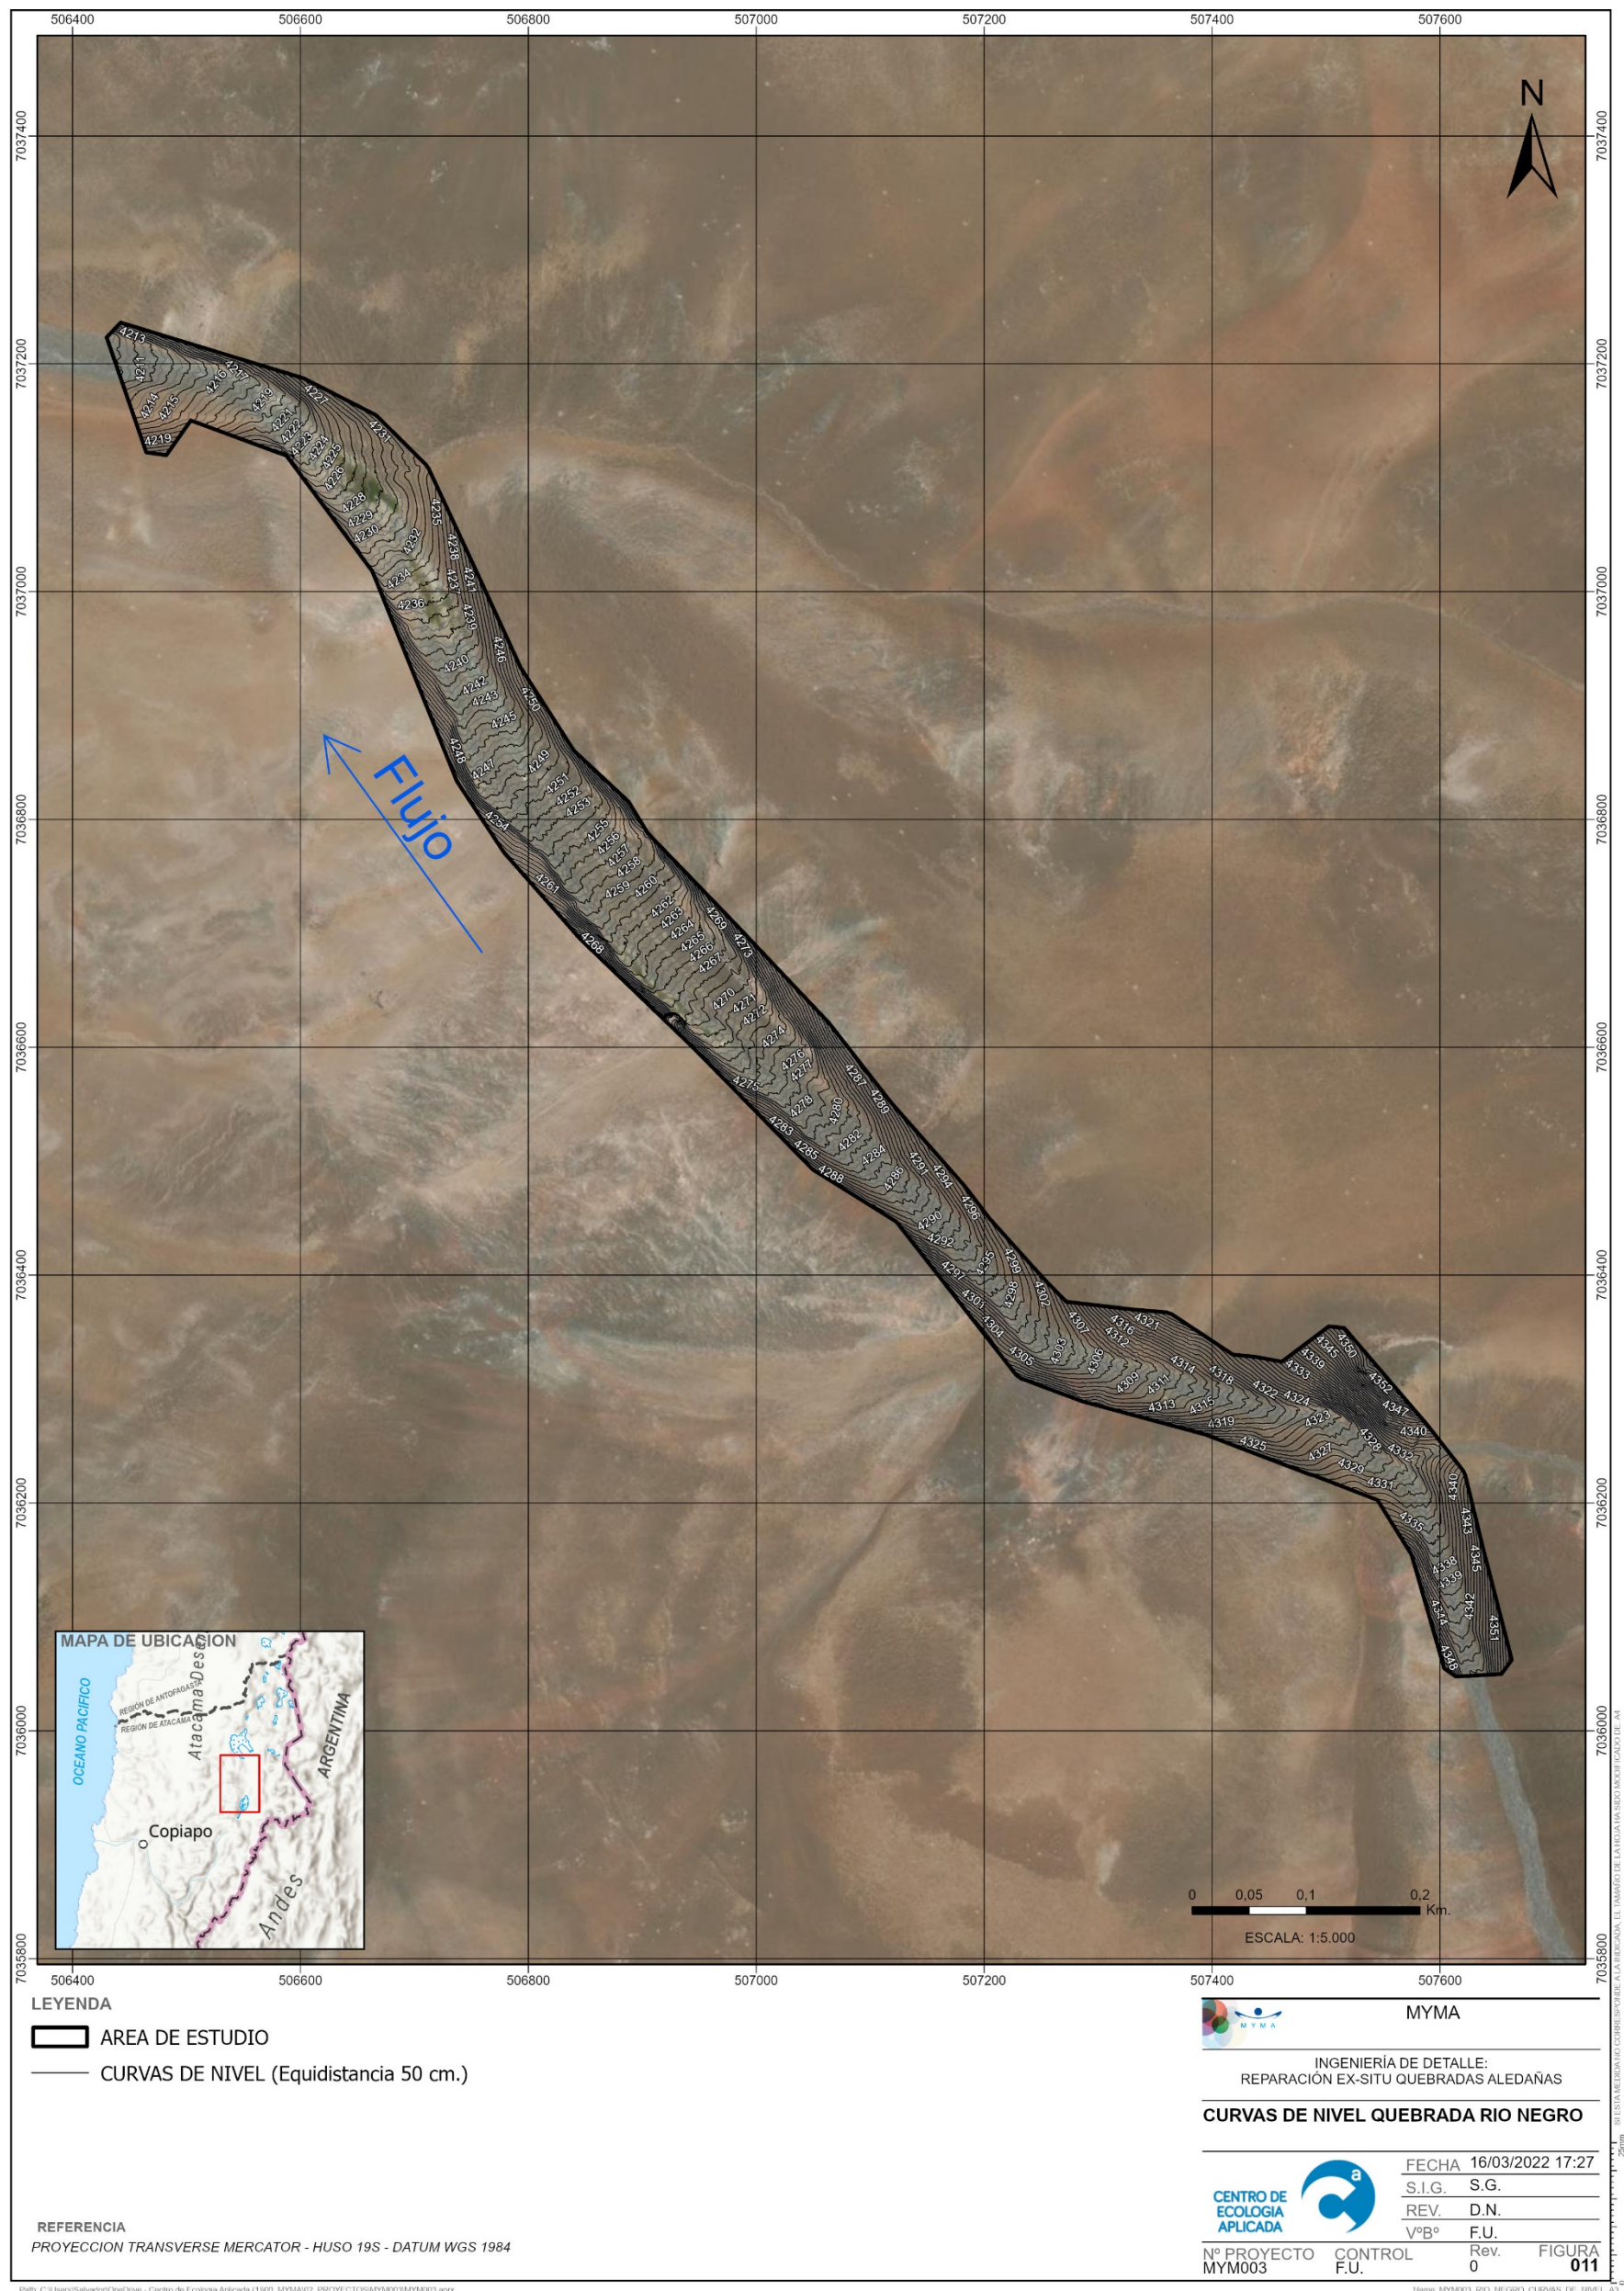
Figura 5-21. Curvas de nivel quebrada Río Negro.

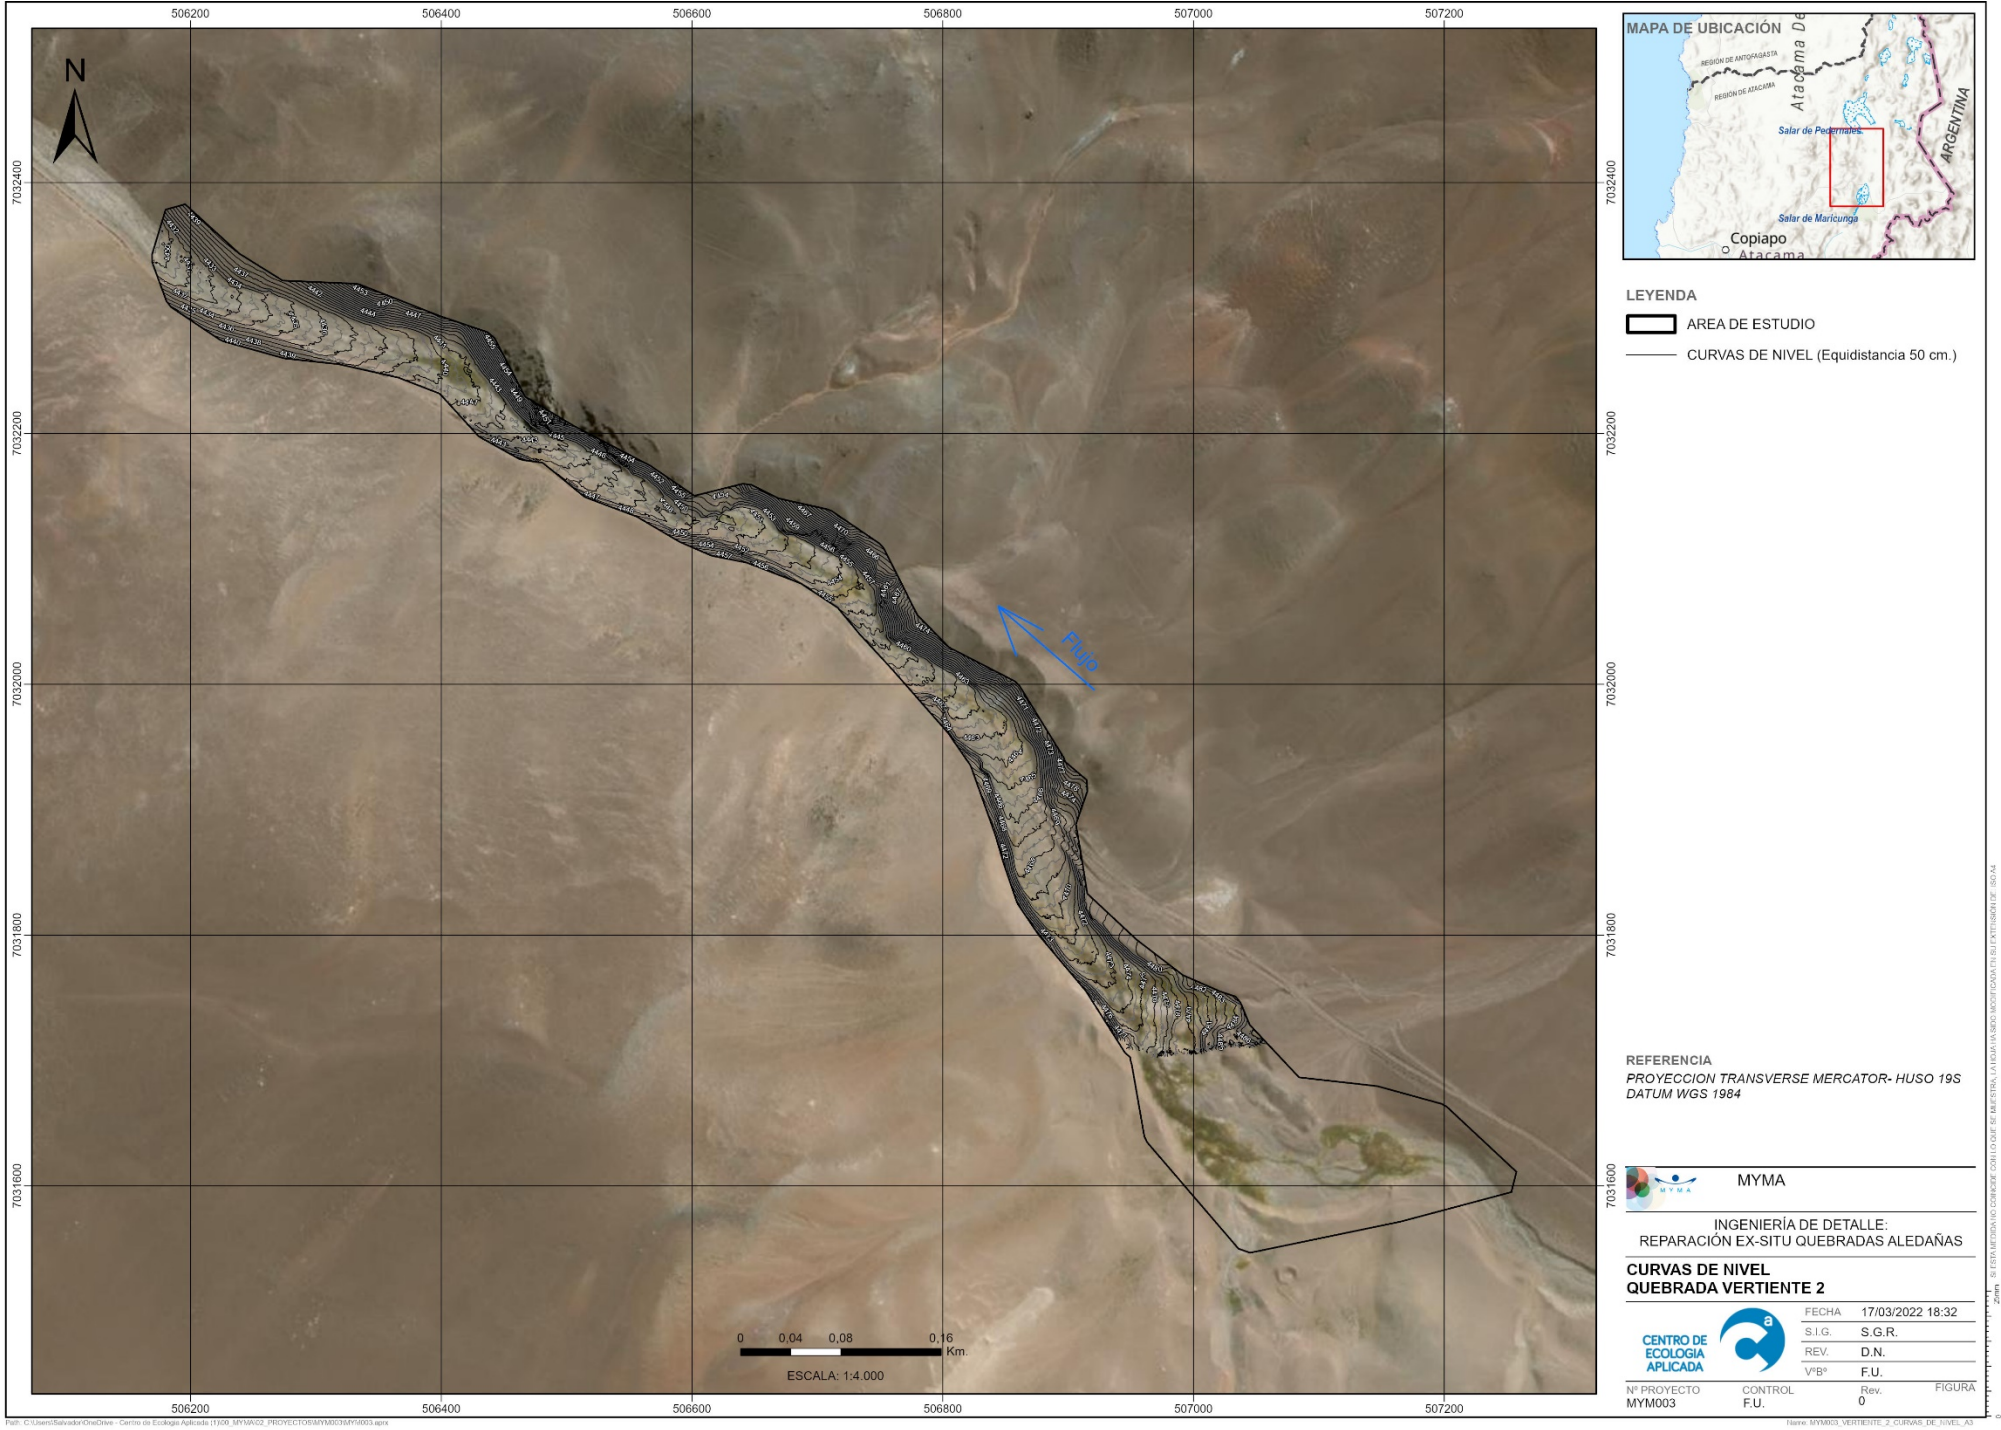
Figura 5-39. Curvas de nivel Vertiente 2.

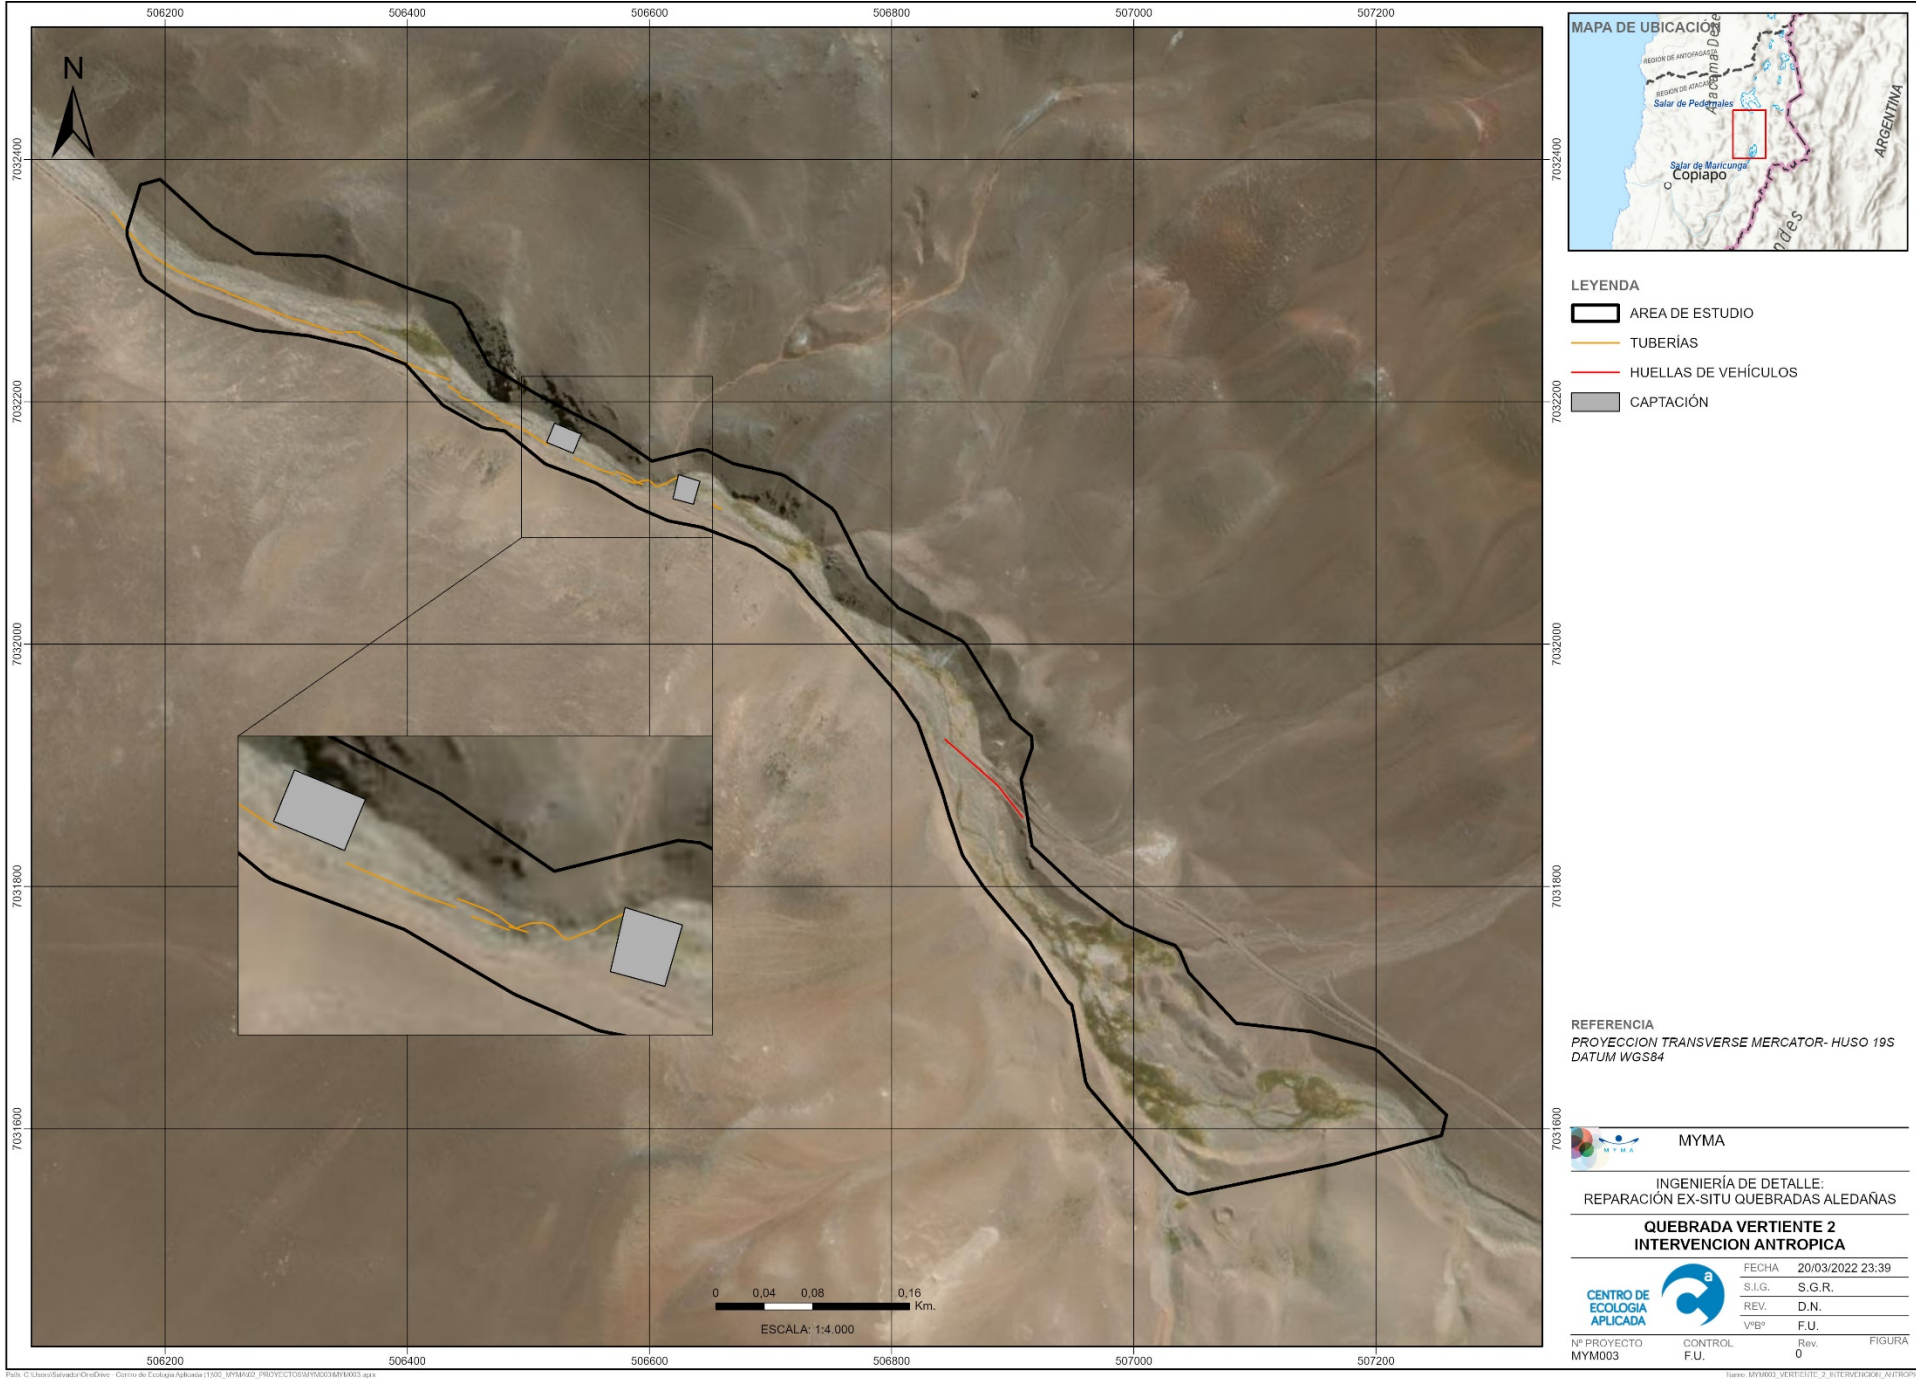
Figura 5-41. Áreas de intervención antrópica en Vertiente 2

En la Q. Vertiente 2 si bien no se observó presencia de drenes, fue posible identificar la existencia de tuberías tanto enterradas como visibles, dos piscinas de captación de agua y huellas de vehículos que cruzan la quebrada compactando el suelo y afectando la vegetación presente.

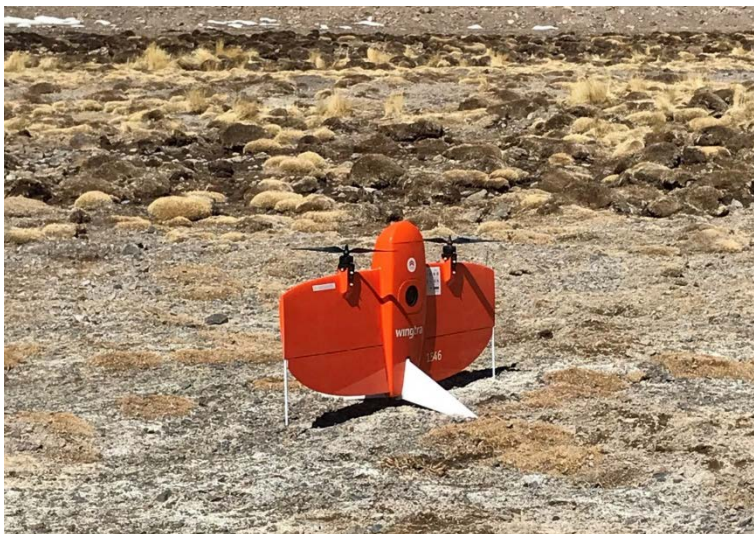
- Wingtra One en modalidad PPK

Figura 8-1 RPAS Wingtra One en posición de vuelo, sector Pastos Largos

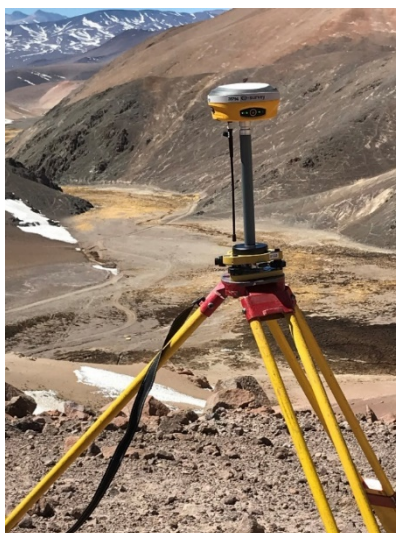
- GNSS E SURVEY 600E

Figura 8-3 Estación base, sector Pastos Largos

En todos los sectores levantados se realizó la instalación de una base GNSS (Global Navigation Satellite System, en inglés) con la que se materializó el anclaje del sistema de registro de coordenadas. Además, fue utilizado para realizar las mediciones de los drenajes (desnivel) receptores satelitales móviles o rovers, con lo que se realizó un barrido del relieve en el área de los drenes materializando perfiles transversales en estas zonas.

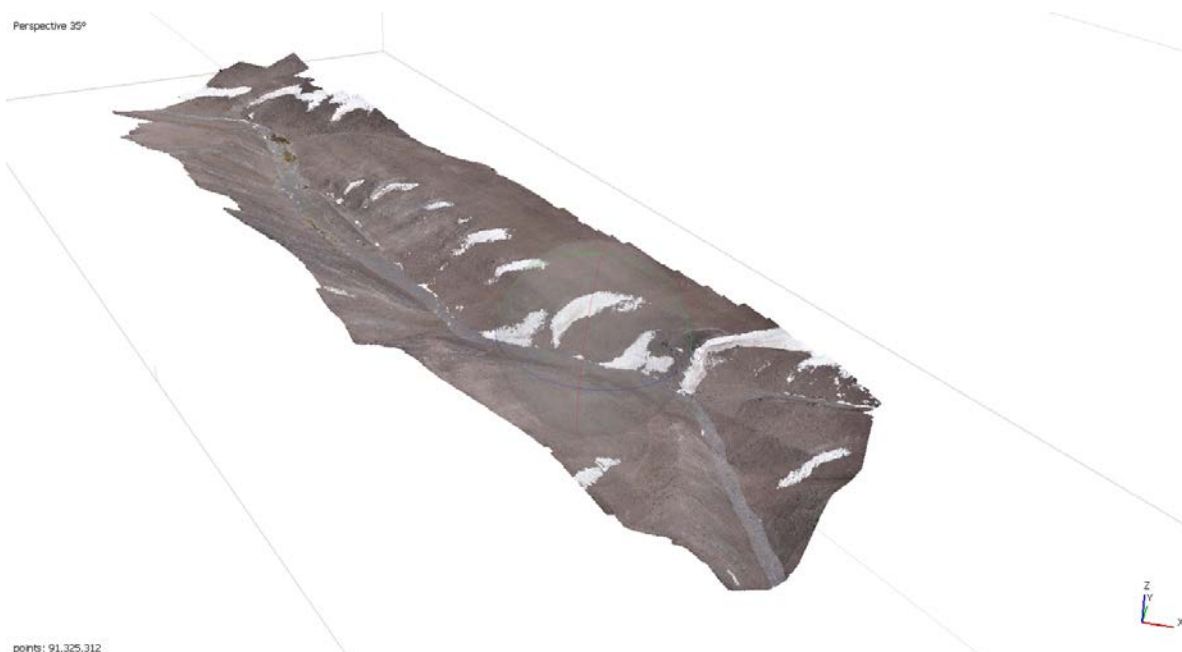
En base a los resultados del alineamiento de imágenes y puntos de pasos se realiza la generación de la nube de puntos de alta densidad. En la siguiente ilustración se presenta un ejemplo asociado al sector Río Negro que permitió la obtención de un total de 91.325.312 puntos.

Figura 8-6, Ejemplo de nube de puntos de alta densidad obtenida sector Río negro

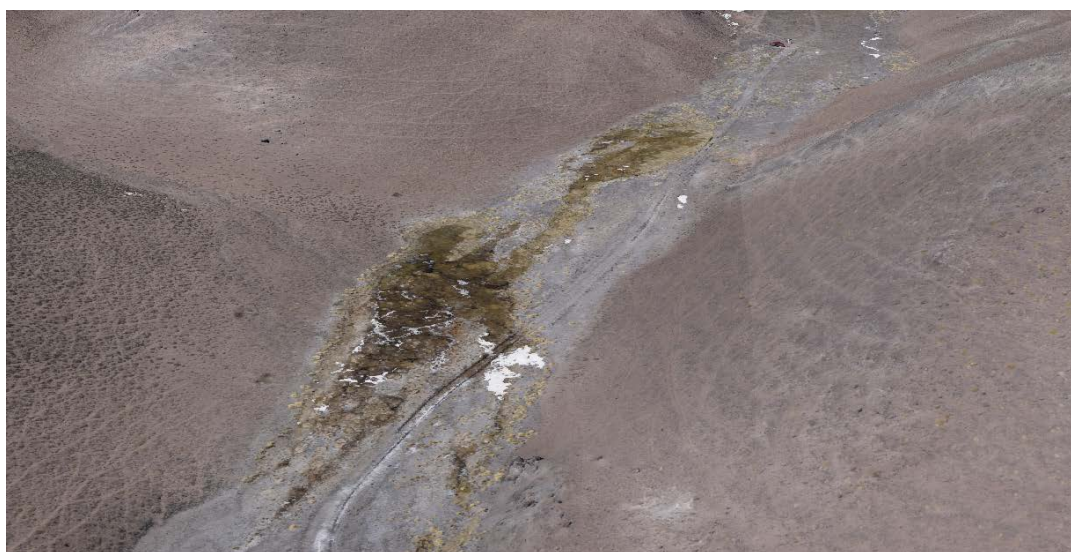
Figura 8-7, Ejemplo Zoom nube de puntos de alta densidad sector Río Negro

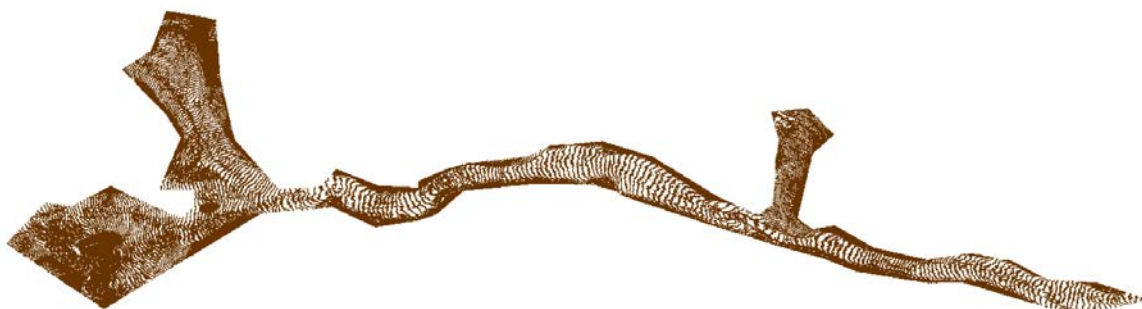
El intervalo de curvas generado fue, para curvas índice de 5 metros y curvas intermedias (equidistancia) de 0.5 metros, por lo que su precisión en términos de representación cartográfica corresponde a una escala de proyecto 1:500.

Figura 8-10, Ejemplo de curvas de nivel desarrolladas sector Pastos Largos
