**CS-064 SERVICIO DE MONITOREO HÍDRICO Y METEOROLÓGICO, PERIODO 2021-2023  
 PROYECTO RAJO INCA**

**4600019896-06310-INFSU-00070**

**ANÁLISIS HIDROQUÍMICO  
 HIDROQUÍMICA (SEMESTRAL)  
 SALAR DE PEDERNALES  
 JUNIO 2023**

Hidroquímica  
Salar de Pedernales

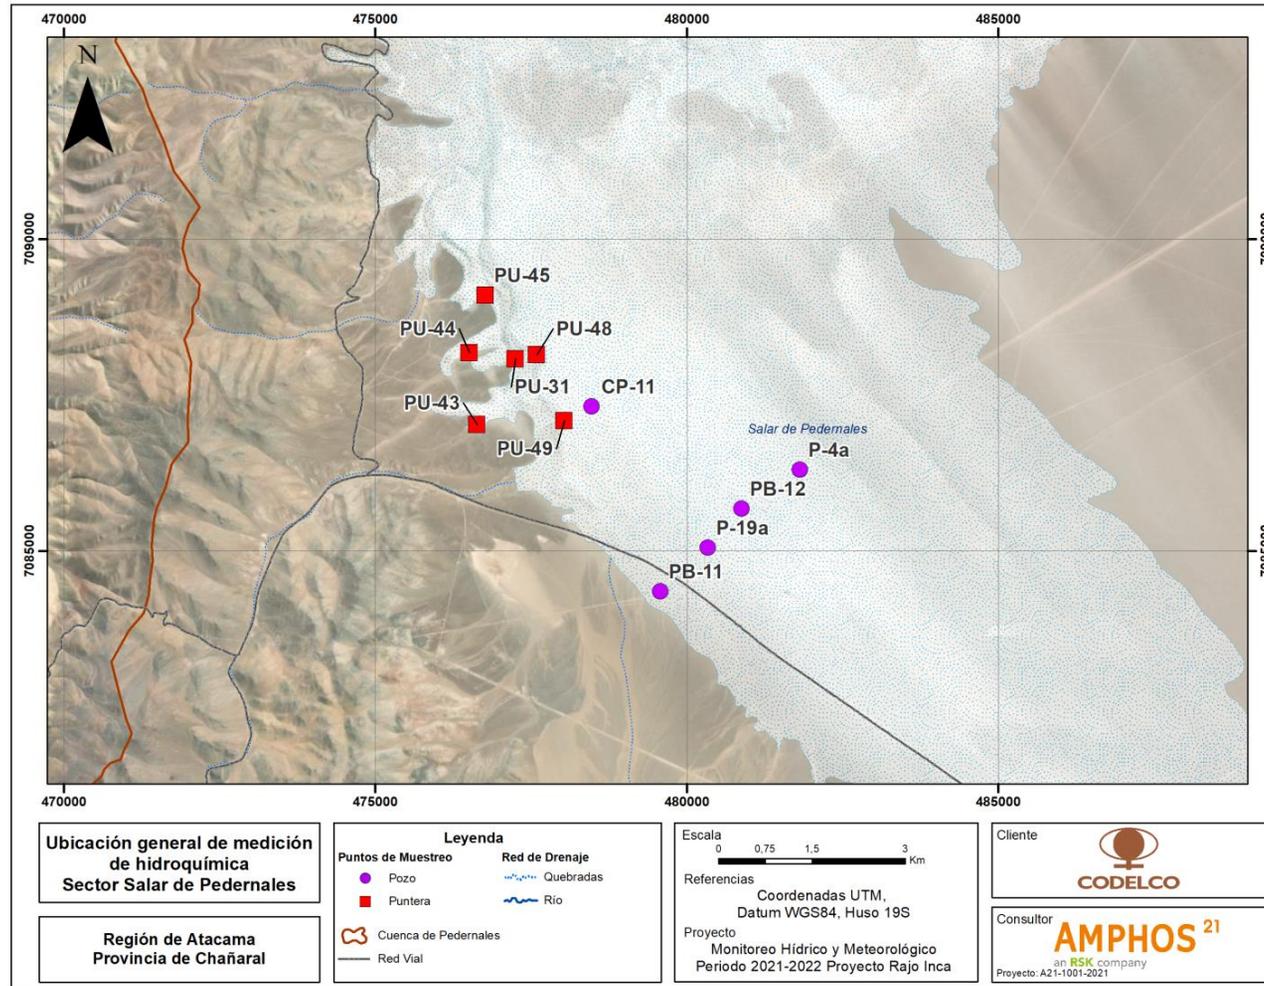
Figura 3-2: Ubicación de los puntos de monitoreo hidroquímico en la cuenca Salar de Pedernales.

La ubicación de los puntos de monitoreo se presenta en la Figura 3-2.

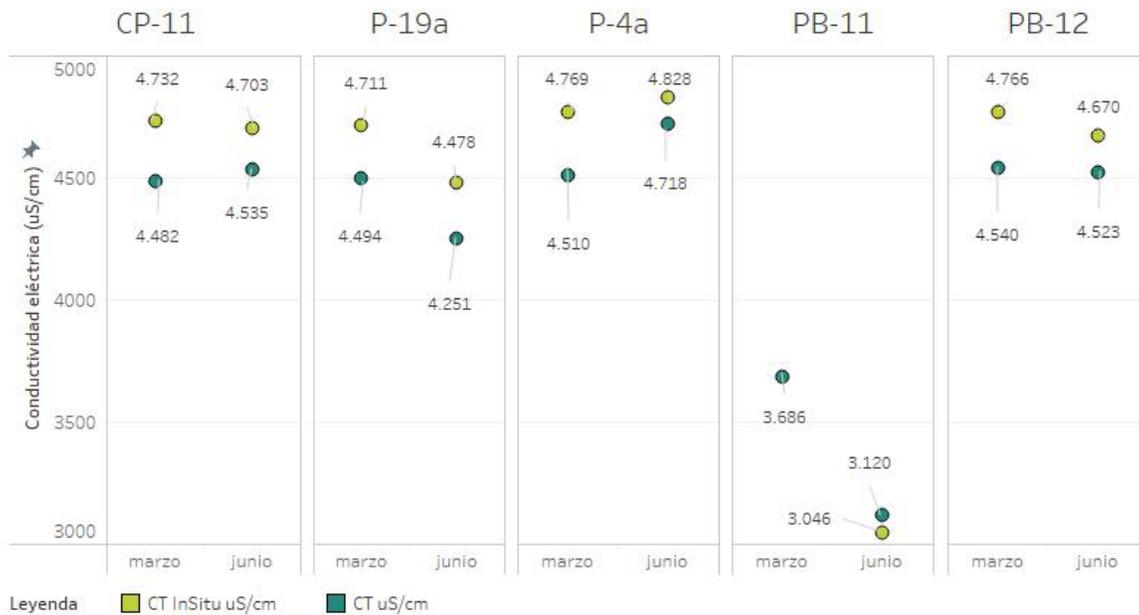
**Figura 5-1:** Comparación entre la conductividad eléctrica medida in situ y laboratorio en los pozos CP-11, P-19a, P-4a, PB-11 y PB-12.

En la Figura 5-1 y Figura 5-2 se muestra la comparación entre la conductividad eléctrica medida in situ y en laboratorio para los pozos y punteras respectivamente, mientras que en la Figura 5-3 y Figura 5-4 se ilustra la comparación entre pH medido in situ y en laboratorio para los pozos y punteras respectivamente.

Con respecto a la comparación entre conductividades y pH resulta que las variaciones son bajas en la mayoría de los puntos analizados, siendo no mayor al 10% entre ellas (entre 0,9 y 1,1), a excepción de la conductividad en el punto PU-31 que, en marzo 2023 presenta una variación del 11%, y de los puntos PU-43 y PU-48, cuya variación en junio 2023 es de 100% y 13% respectivamente. Cabe destacar que en el caso del punto PU-43, se identifica un aumento considerable de la conductividad in situ, lo que no es consistente con el valor de conductividad registrado en laboratorio (valor en tendencia con lo histórico), por lo que podría asociarse a un error en la medición de terreno, lo cual será evaluado en el siguiente reporte.

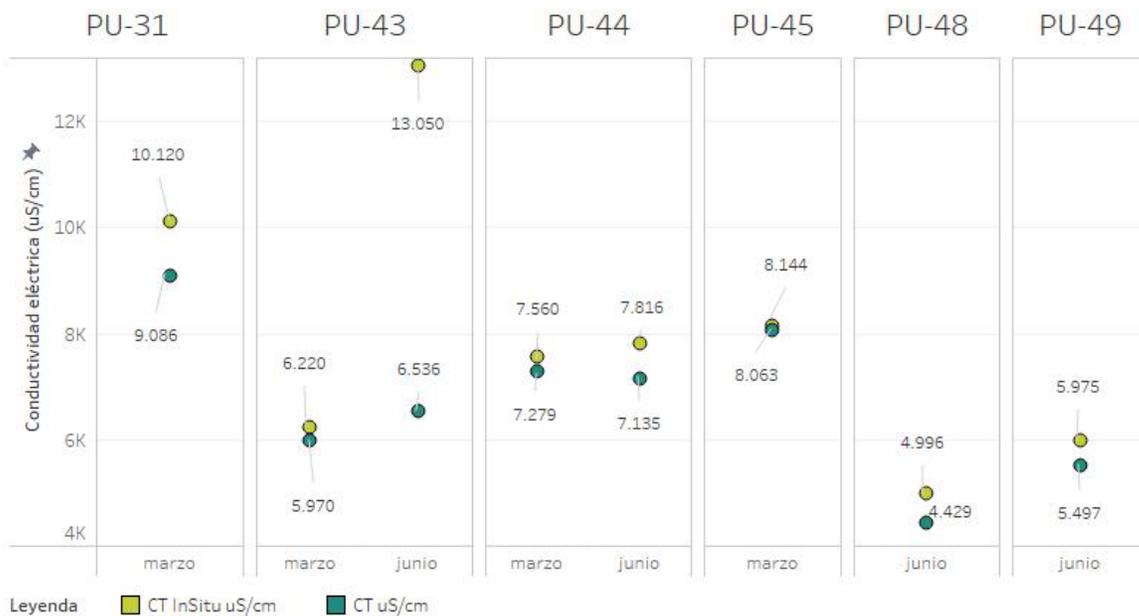
**Figura 5-2:** Comparación entre la conductividad eléctrica medida in situ y laboratorio en las punteras PU-31, PU-43, PU-44, PU-45, PU-48 y PU-49.

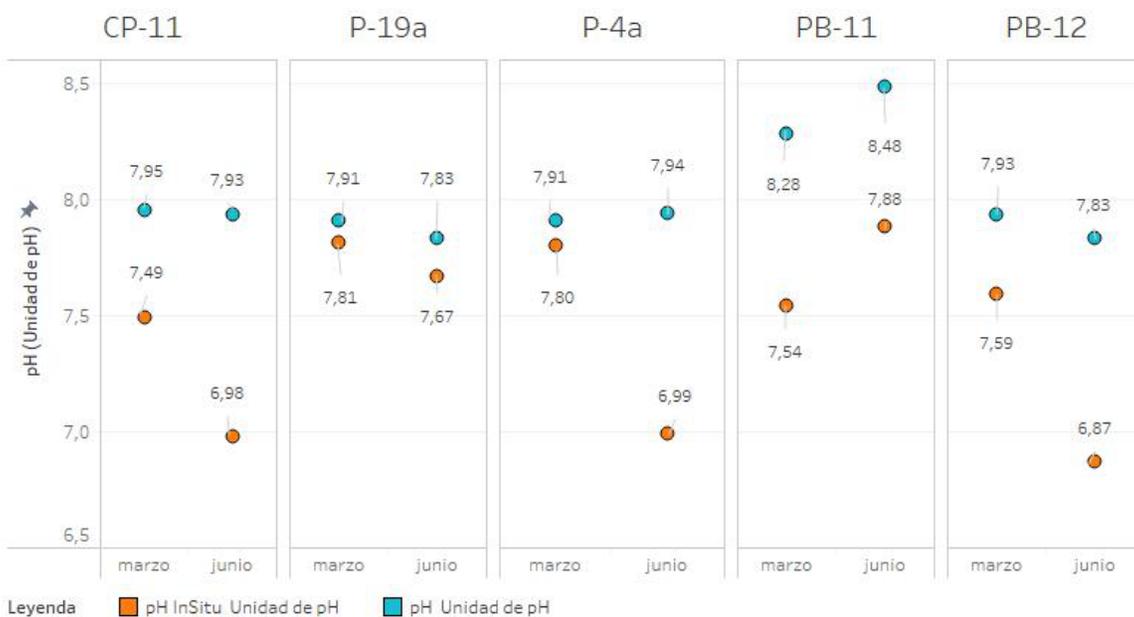
**Figura 5-3:** Comparación entre el pH medido in situ y laboratorio en los pozos CP-11, P-19a, P-4a, PB-11 y PB-12.

Por otra parte, respecto al pH medido in situ y en laboratorio, durante marzo la mayoría de los puntos no supera el 10% de diferencia porcentual entre ambos valores, a excepción de los puntos PU-31 y PU-43, cuya diferencia es del 11% y 17% respectivamente. Además, durante junio se identifican diferencias del 12% en las muestras de los puntos CP-11, P-4a y PB-12. Las diferencias estarían asociadas a una disminución en el pH medido in situ, mientras que el pH medido en laboratorio se mantiene con valores similares a aquellos medidos anteriormente (tanto in situ como en el laboratorio). Por tanto, las diferencias detectadas podrían asociarse a errores en las mediciones del pH de terreno (por una mala calibración del equipo) y serán evaluadas con las siguientes mediciones en los reportes posteriores.

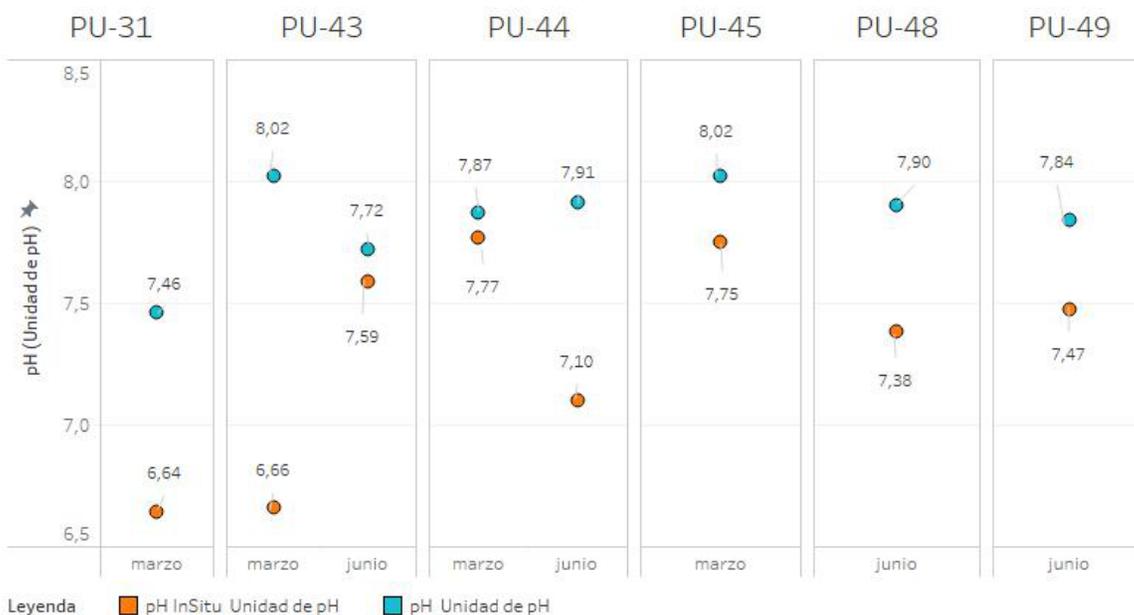
**Figura 5-4:** Comparación entre el pH medido in situ y laboratorio en las punteras PU-31, PU-43, PU-44, PU-45, PU-48 y PU-49.

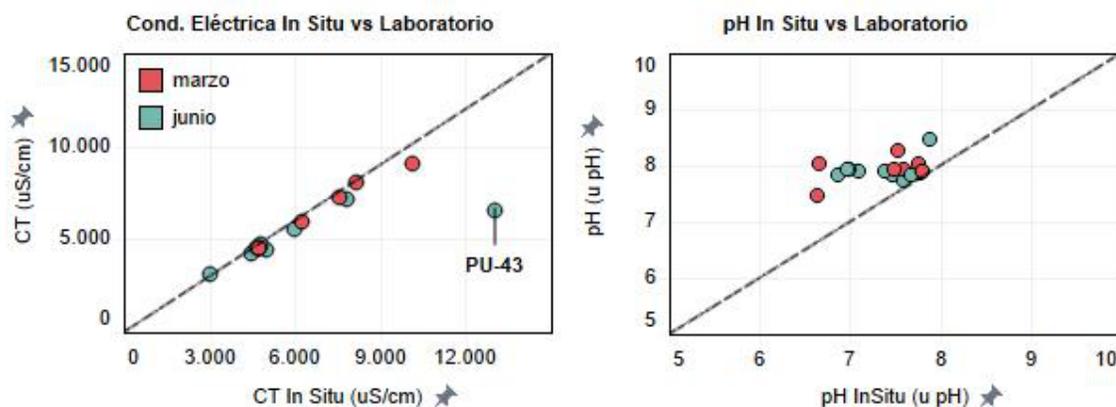
**Figura 5-5:** Comparación entre las mediciones tomadas in situ y en laboratorio – Conductividad eléctrica y pH.

A modo de visualización, la Figura 5-5 ilustra la comparación entre las mediciones realizadas in situ y en laboratorio para los parámetros conductividad eléctrica y pH. Adicionalmente, se añade la línea de la identidad para una mejor revisión de los valores.

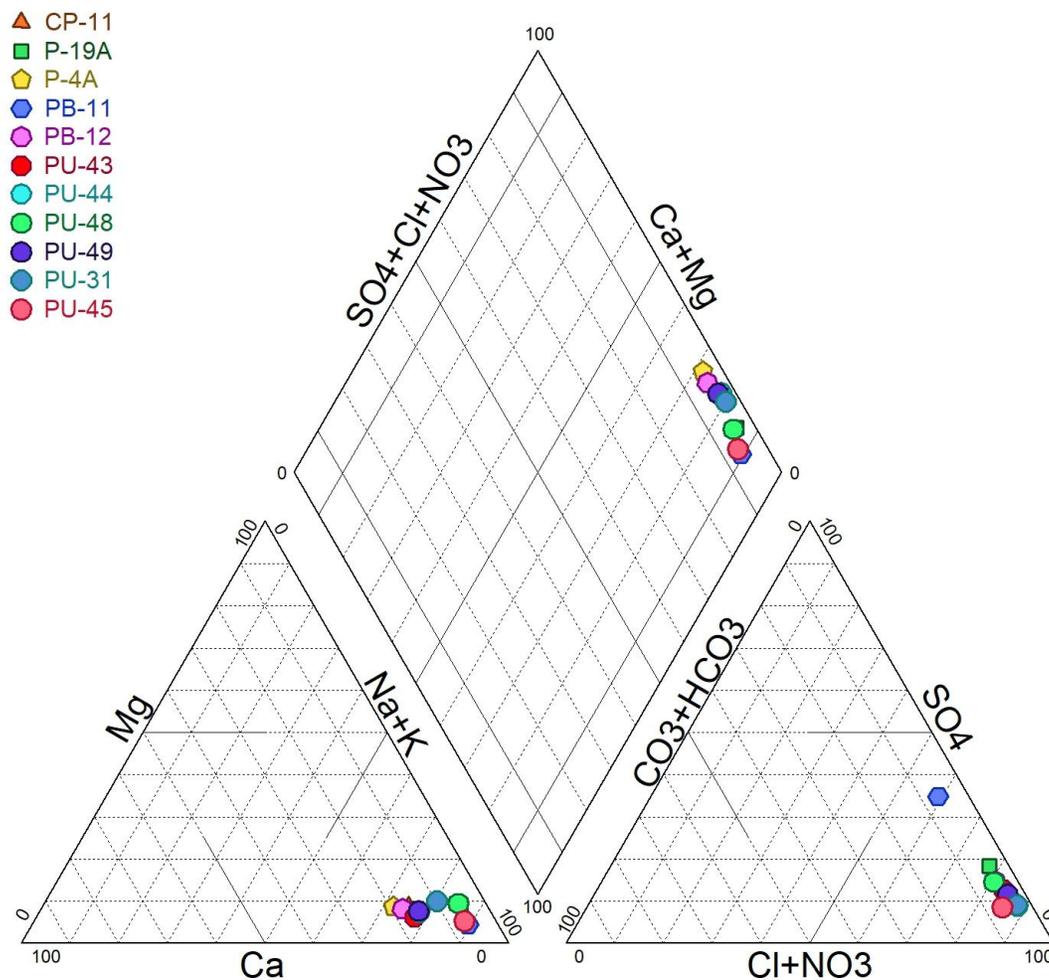
**Figura 5-6:** Diagrama Piper de los puntos monitoreados en el primer semestre 2023. Los datos corresponden al último monitoreo realizado en cada punto.

En la Figura 5-6 se presenta el diagrama Piper de la cuenca Salar de Pedernales para los puntos analizados en el primer semestre del 2023. Cabe destacar que en la mayoría de los puntos el dato corresponde con la medición de junio 2023, a excepción de las muestras en los puntos PU-31 y PU-45, cuya medición corresponde a marzo 2023, ya que no presentan muestras durante el período reportado, debido a que el punto PU-31 se encontraba congelado y el punto PU-45 no fue posible tomar muestra por suspensión de actividades en terreno.

Al respecto, la marca de agua de todos los puntos muestreados corresponde a clorurada sódica. En cuanto al contenido de cationes, las aguas cloruradas sódicas contienen entre un 72% y 89% de sodio más potasio, entre un 5% y 19% de calcio y entre un 4% y 10% de magnesio. Del total del contenido de aniones, en general, este grupo contiene entre un 59% y 88% de cloruro y nitrato, entre 8% y 35% de sulfato, y aproximadamente un 6% de bicarbonato. De este grupo, la única muestra que se distingue es la del punto PB-11, con aproximadamente un 59% de cloruro y nitrato, un 35% de sulfato y un 6% de bicarbonato.

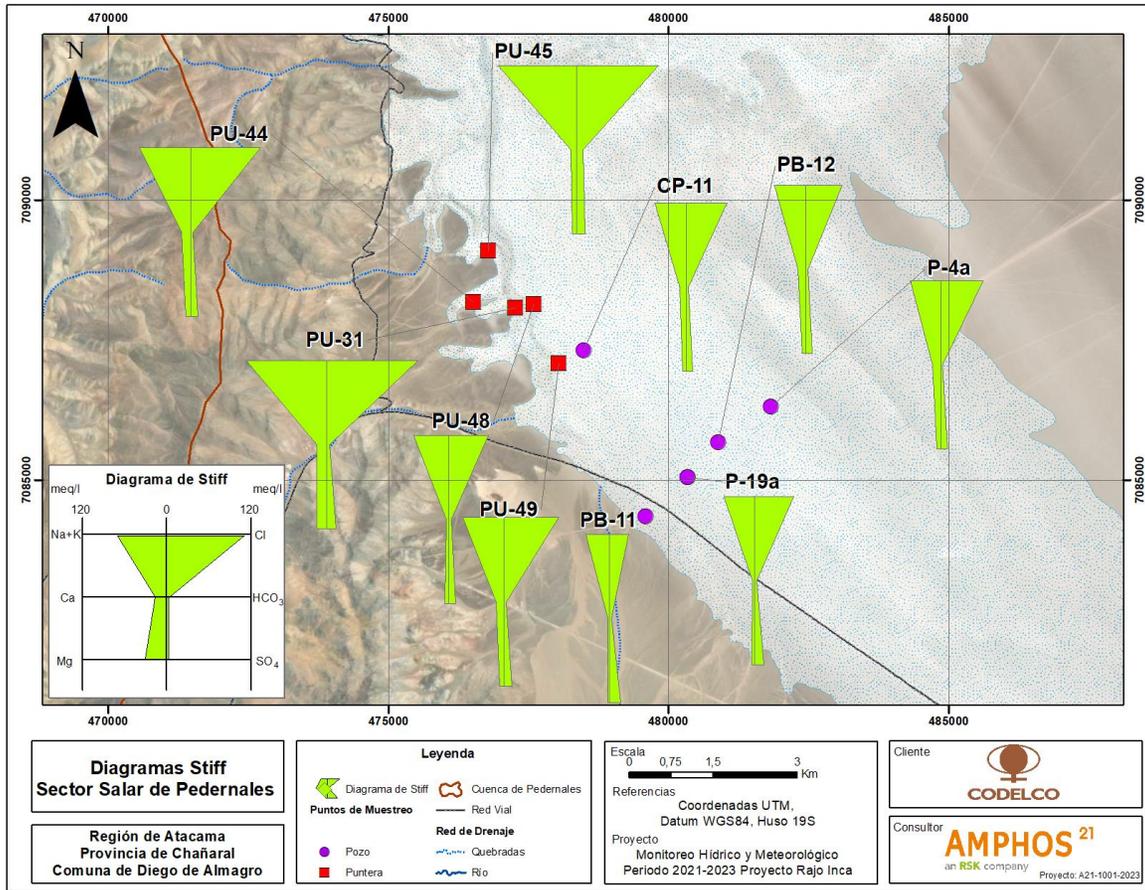
**Figura 5-7:** Diagramas de Stiff modificado de los puntos monitoreados en el primer semestre 2023. Datos correspondientes al último monitoreo realizado en cada punto.

En el caso de los cationes, se observa una predominancia del sodio más el potasio (al nivel similar que los cloruros).

De esta forma, se observa que los diagramas de Stiff modificado tienen forma de una "T", representativo de aguas tipo salmuera.
