| | | REGISTRO 04-01 MEDICIÓN EVAPORACIÓN CON DOMO | | | | G-D01 | | |
| Proyecto: | | 1115 H-04 | | | Este 530.166 | Norte 7.190.732 | Elevación 3.961 | |

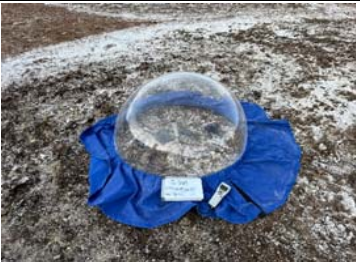
| | | REGISTRO N° MEDICIÓN EVAPORACIÓN CON DOMO | | | | G-D02 | | |

| Nivel freático | | Nivel freático a 30 cm. Medido desde una calicata realizada en cercanía | | | | | | |
| Descripción suelo | | Costra salina mezclada con sedimento, continua de arcillas con arena. Costra salina delgada, con altura de 10 cm. | | | | | | |
| Descripción entorno | | El punto tiene acceso directo a 125 m del camino principal, camino en buen estado. | | | | | | |

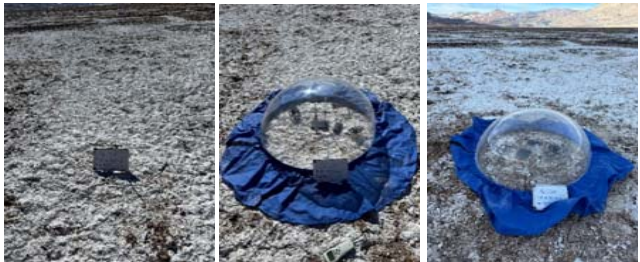
| | | REGISTRO N° MEDICIÓN EVAPORACIÓN CON DOMO | | | | G-D03 | |

| | | REGISTRO N° MEDICIÓN EVAPORACIÓN CON DOMO | | | | G-D03 | |
|---|--|--|---|---|---|---|---|
| Nivel freático | Nivel freático a 30 cm | | | | | | |
| Descripción suelo | Costra salina mezclada con sedimento y arena. Costra salina con relieve de 5 cm de altura. | | | | | | |
| Descripción entorno | Camino en buen estado distanciado 100 m del punto | | | | | | |

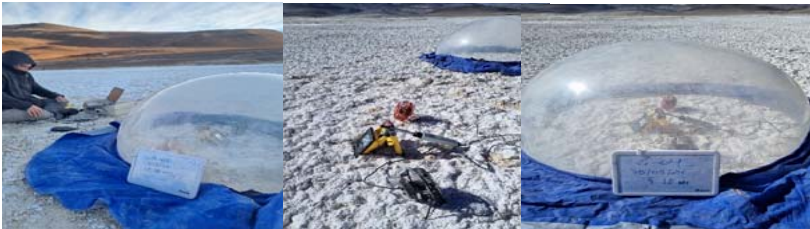
| | | REGISTRO N° MEDICIÓN EVAPORACIÓN CON DOMO | | | | G-D04 | |

| | | REGISTRO N° MEDICIÓN EVAPORACIÓN CON DOMO | | | | G-D04 | |
|---|---|---|---|---|---|---|--|
| Nivel freático | Nivel freático a 38 cm. Se toma nivel freático de una laguna artificial del salar a 15 m del ensayo del domo. | | | | | | |
| Descripción suelo | Evaporita delgada, mezclada con yeso, sedimento, ceniza volcánica y arena. | | | | | | |
| Descripción entorno | El punto tiene acceso directo a 30 m del camino principal, camino en buen estado. También se encuentra a 170 m del punto G-D05, al lado oeste del punto se encuentra un cerro a 200 m que bordea todo el salar. En partes bajas de los cerros aun se encuentra algo de nieve depositada. Sector humedo. | | | | | | |

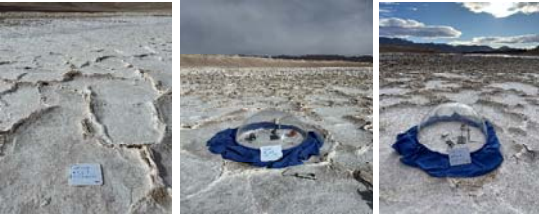
| | | REGISTRO N° MEDICIÓN EVAPORACIÓN CON DOMO | | | | LP-D01 | | |

| Nivel freático | Nivel freático se encuentra a 2 cm bajo el nivel del terreno. | | | | | | | |
| Descripción suelo | Suelo de sector a ensayar consiste en costra salina delgada de unos 2 mm seguida de material sedimentario, humedad inmediata en el sector. | | | | | | | |

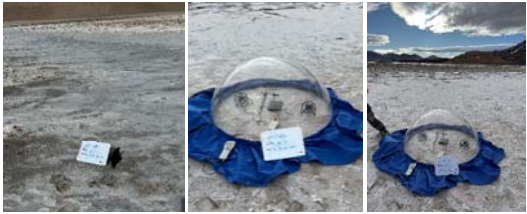
| | | REGISTRO N° MEDICIÓN EVAPORACIÓN CON DOMO | | | | LP-D02 | |

| Nivel freático | Nivel freático se encuentra a 2 cm. | | | | | | |

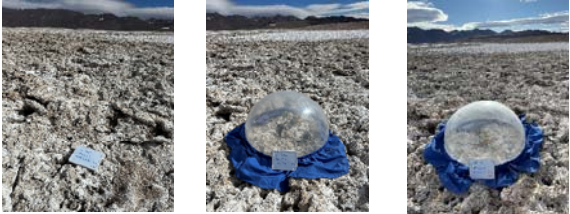
| | | REGISTRO N° MEDICIÓN EVAPORACIÓN CON DOMO | | | | LP-D03 | |

| Nivel freático | Se realiza calicata a 5 m del ensayo del domo. Nivel freático a 3 cm. | | | | | | |

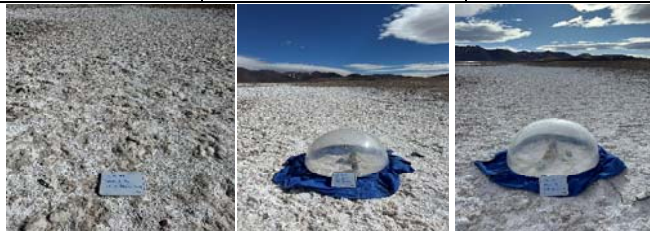
| <div>AMPHOS²¹ an RSK company</div> | REGISTRO N° MEDICIÓN EVAPORACIÓN CON DOMO | | | | | LP-D04 | | |

| Nivel freático | Se realiza calicata a 30 m del ensayo del domo. Nivel freático a 3 cm. | | | | | | | |

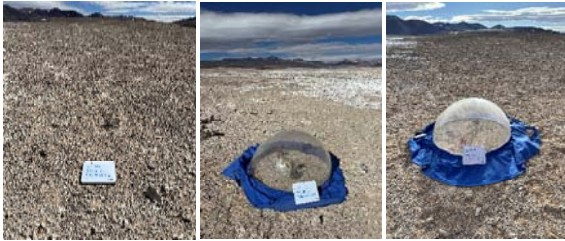
| | | REGISTRO N° MEDICIÓN EVAPORACIÓN CON DOMO | | | | | LP-D05 | |

| Nivel freático | Se realiza calicata a 30 m del ensayo del domo. Nivel freático a 3 cm. | | | | | | | |

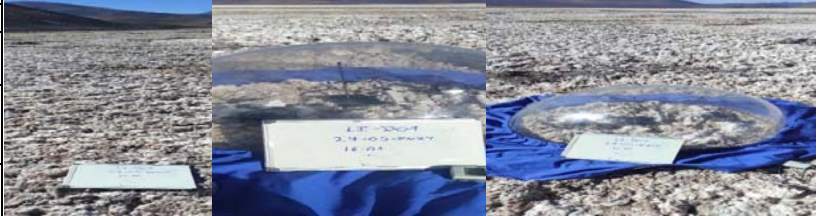
| Nivel freático | Nivel freático a 22 cm desde canal de salar. Conductividad 37.980 us/cm | | | | | | |

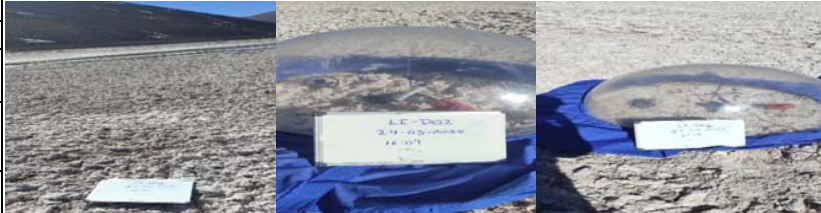
| | | REGISTRO N° MEDICIÓN EVAPORACIÓN CON DOMO | | | | LI-D02 | |

| Nivel freático | Nivel freático a 24,5 cm desde canal de salar. | | | | | | |

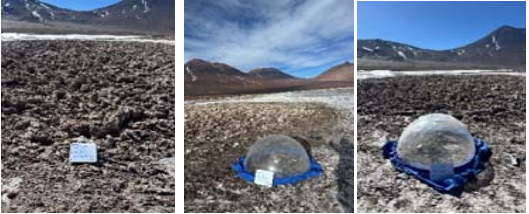
| | | REGISTRO N° MEDICIÓN EVAPORACIÓN CON DOMO | | | | LI-D03 | | |

| Nivel freático | Se realiza calicata a 3 m del ensayo del domo. Nivel freático a 2 cm, encontrando agua inmediatamente. | | | | | | | |

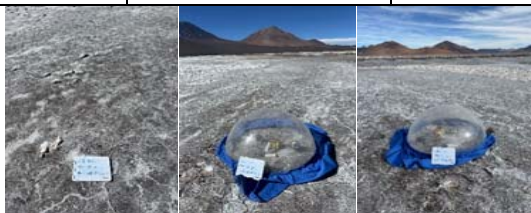
| Nivel freático | Se realiza calicata a 10 m del ensayo del domo. Nivel freático a 2 cm, encontrando agua inmediatamente. | | | | | | | |

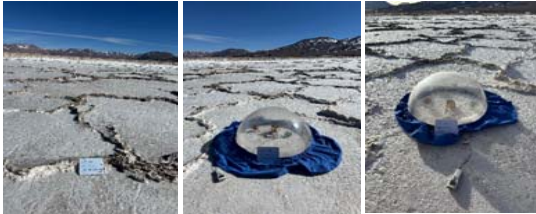
| | | REGISTRO N° MEDICIÓN EVAPORACIÓN CON DOMO | | | | LI-D05 | | |

| Nivel freático | | Se realiza calicata a 24 m del ensayo del domo. Nivel freático a 5 cm. | | | | | | |

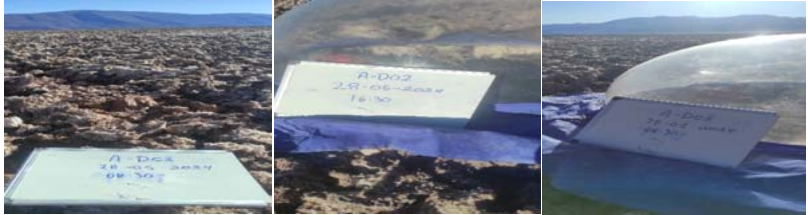
| | | REGISTRO N° MEDICIÓN EVAPORACIÓN CON DOMO | | | | A-D02 | |

| Nivel freático | | Nivel freático a 0,40 m desde laguna de salar a 10 m del punto de ensayo. Conductividad electrica 196.800 us/cm | | | | | |

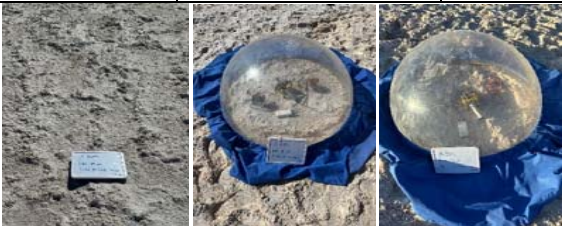
| Nivel freático | | Se mide nivel freático desde laguna ubicada a 50 m del punto. Nivel freático a 10 cm. Conductividad electrica de 25.130 us/cm | | | | | | | | | |

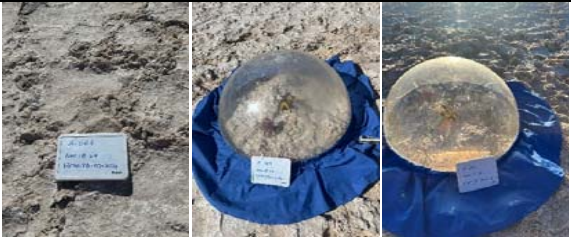
| Nivel freático | Se mide nivel freático desde laguna ubicada a 60 m del punto. Nivel freático a 10 cm. Conductividad electrica de 25.130 us/cm | | | | | | | |
| Descripción suelo | Área de ensayo es en gran parte de costra salina blanda con sedimentos y yeso. | | | | | | | |

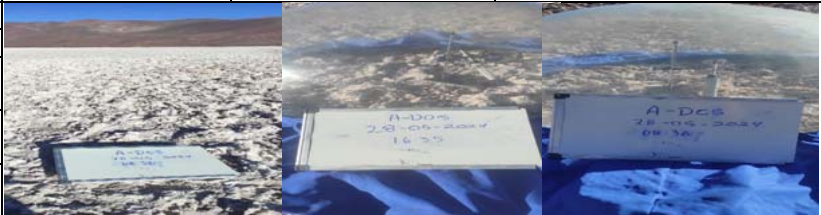
| | | REGISTRO N° MEDICIÓN EVAPORACIÓN CON DOMO | | | | A-D05 | |

| Nivel freático | Nivel freático a 30 cm desde laguna de salar a 15 m del punto de ensayo. Conductividad eléctrica de 196.800 us/cm | | | | | | |

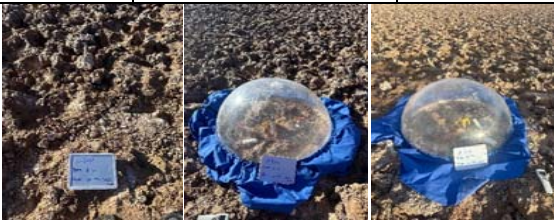
| Nivel freático | | Nivel freático 0,10 m, medido desde laguna ubicada a 1,5 km del punto de ensayo hacia el sur. | | | | | | | | | |
